# ZNALECKÝ POSUDEK

o ceně automobilu

066972/2025

| Tovární značka / typ vozidla: | FORD |

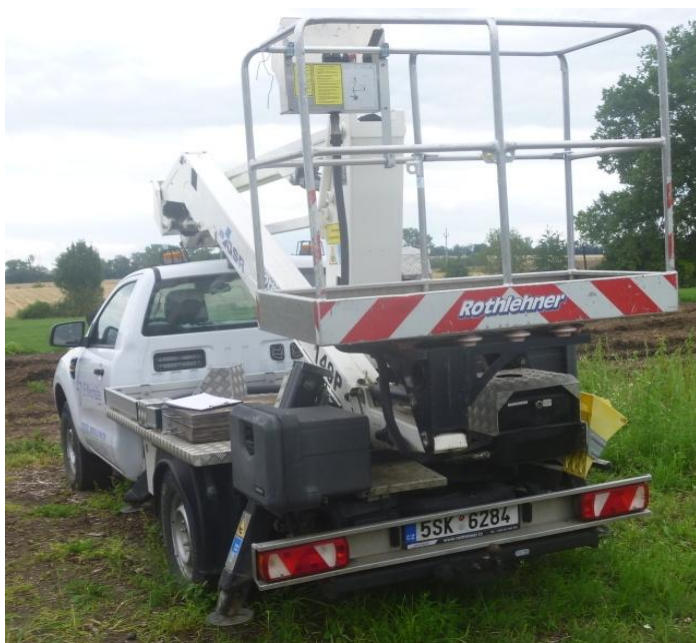
Zvedací plošina E140P dodavatel Rothllehner Praha, výrobní číslo 8256 bez výrazných mechanických poškození, funkční. Ve výpočtu ji uvádím jako mimořádnou výbavu. Cena je dána výrobcem, info o ceně mi sdělil prodejce Rothllehner Praha.

ROTHLEHNER pracovní plošiny  
Mezi úvozy 2512/2a 193 00 Praha 9  
Tel. : 281 090 590  
Výr. č. 8256  
Typ E140P  
Rok výroby 2020

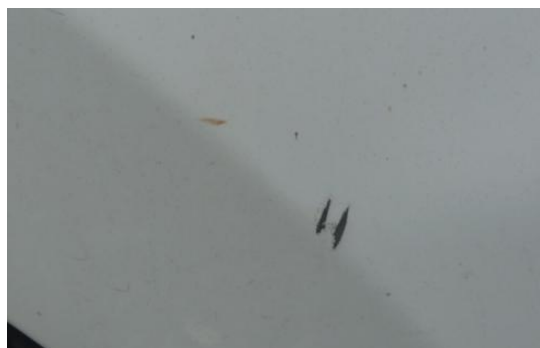
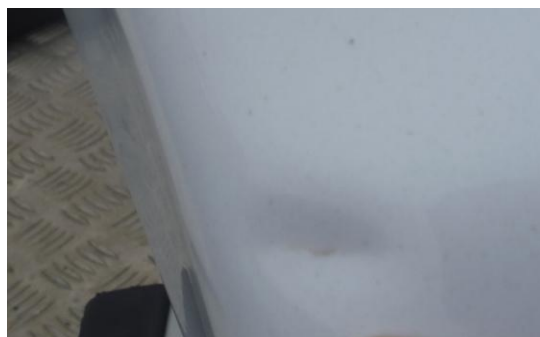
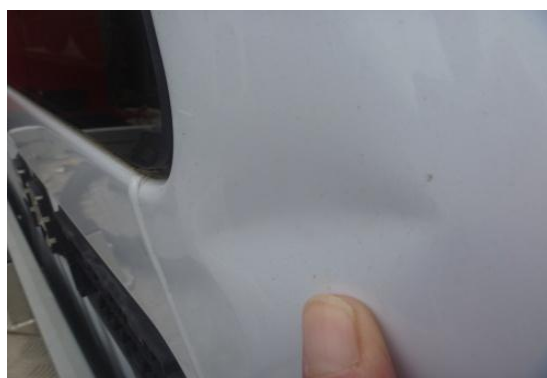
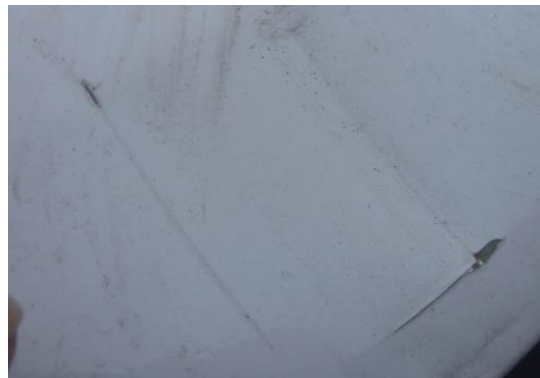
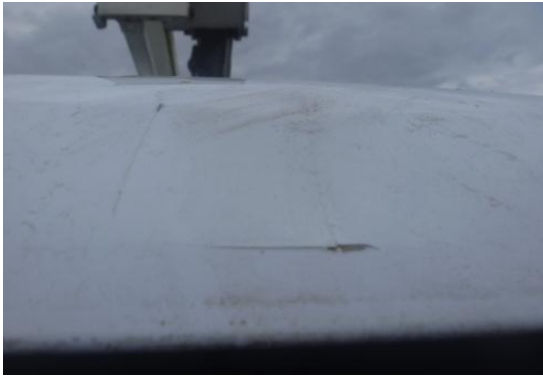
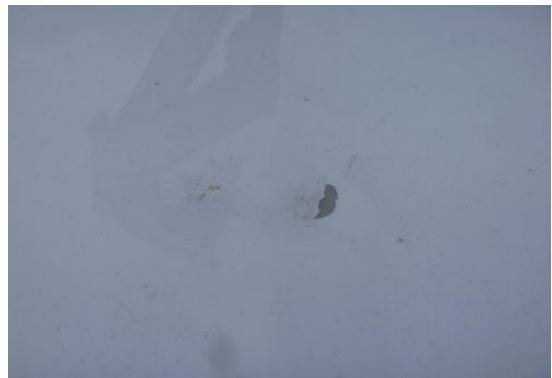
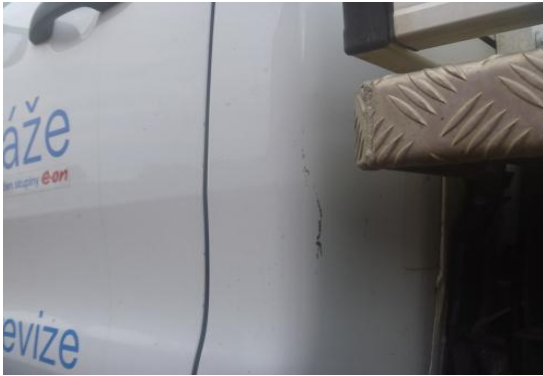
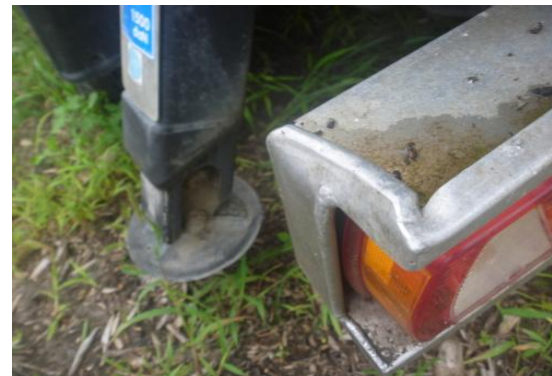
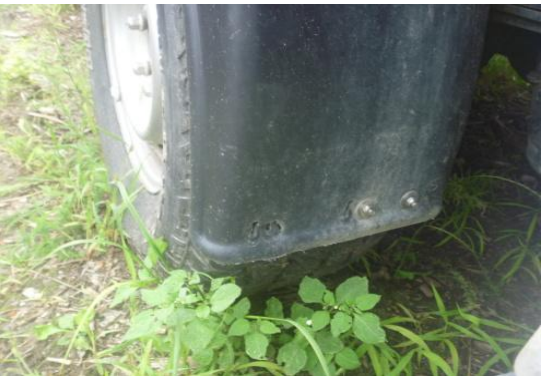
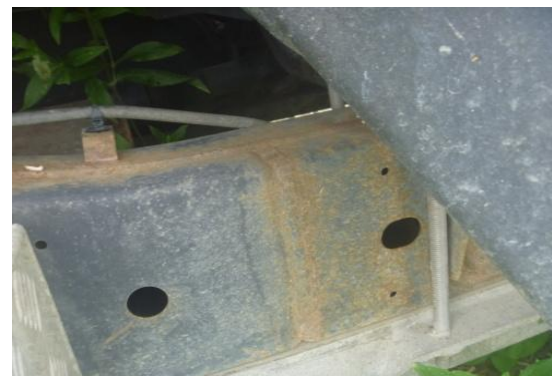
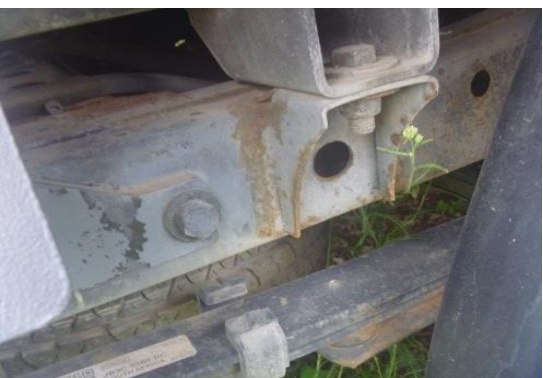
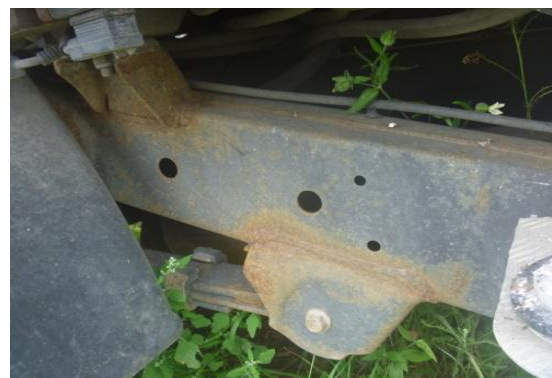
| 6) výrazná poškození | 12 x |

| <b>Rám:</b> | Bez mechanického poškození, vzhledem k době uvedení do provozu nadměrná povrchová koroze, chybí levá zadní zástěrka | |

| <b>Skříň karoserie:</b> | Bez koroze, mechanicky poškozeno víko motoru, poškozena pravá i levá část kabiny/B soupky/, drobné poškození lemu pravého předního blatníku. | |

| <b>Výbava karoserie:</b> | Elektroinstalace i osvětlení funkční, zámky funkční, přístroje funkční, poškozen přední i zadní nárazník | |
